### 【お詫び】台風21号による駅施設の部材落下について

多摩都市モノレール株式会社（本社：東京都立川市、社長：醍醐 勇司）では、9月4日（火）の台風21号の強風の影響により、下記の事象が発生いたしました。

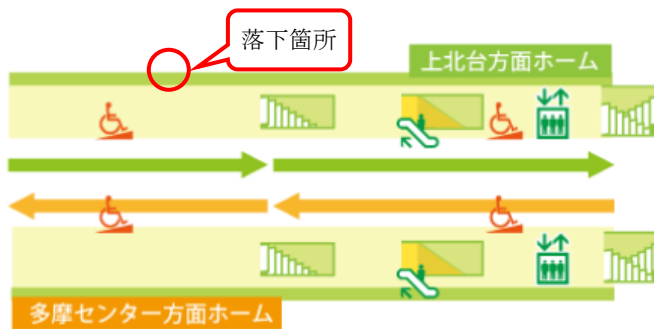
#### 1 立川北駅における壁面時刻表アクリル板の落下

- (1) 発生日時 2018年9月4日（火）18時10分頃
- (2) 概要 立川北駅1番線ホームの壁面時刻表アクリル板の落下

- (3) 落下物寸法 1,000×870×40(mm) 重量約 5.2 kg
- (4) 対応 当日のうちに全駅において緊急点検を実施し、他の箇所では異常がないことを確認いたしました。

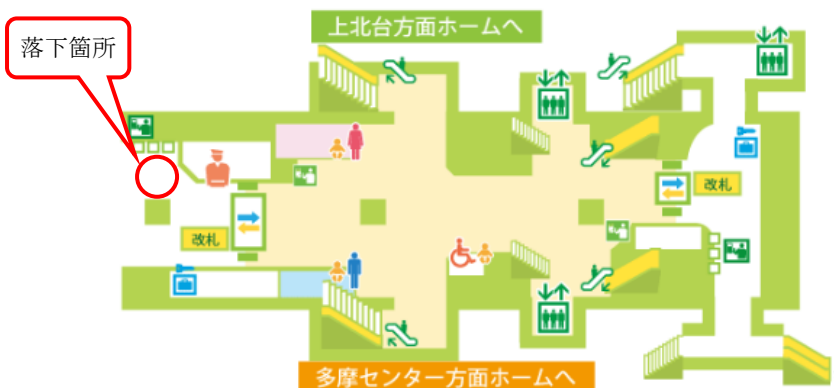
#### 2 立飛駅における天井点検口蓋の落下

- (1) 判明日時 2018年9月4日（火）17時50分頃
- (2) 概要 立飛駅コンコース階の天井点検口蓋の落下

- (3) 落下物寸法 600×600×22(mm) 重量約 4.2 kg
- (4) 対応 天井点検口蓋の構造について見直しを検討してまいります。
